ECC (靱性モルタル) による重力式コンクリート擁壁 の表面補修試験施工

1. 施工概要

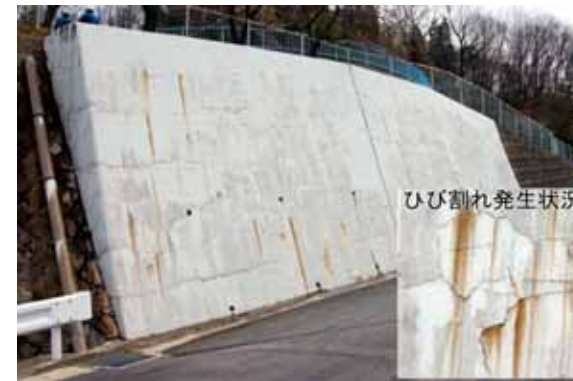
(a) 施工前のひび割れ発生状況

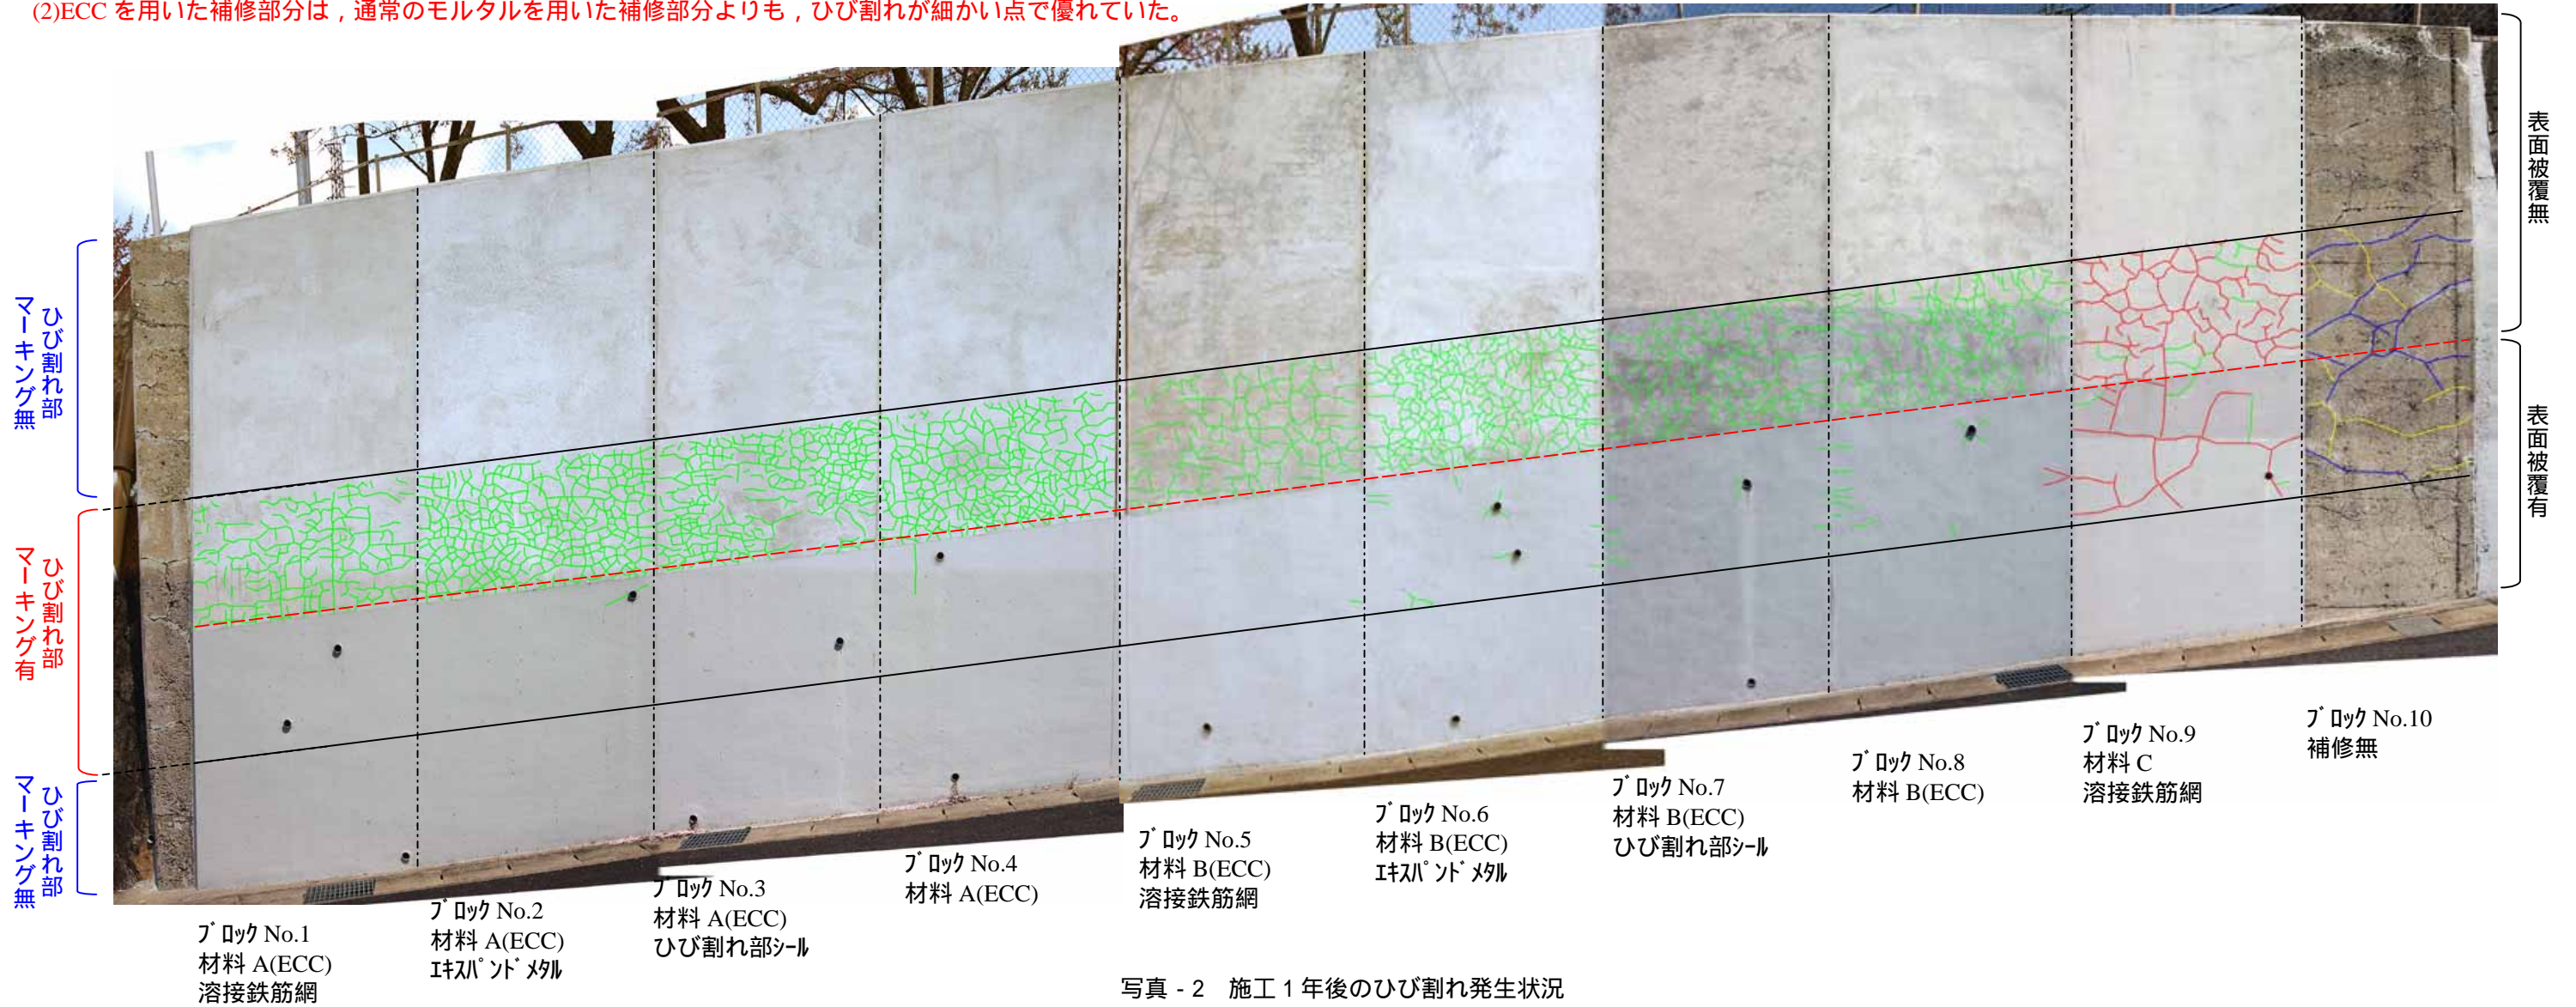
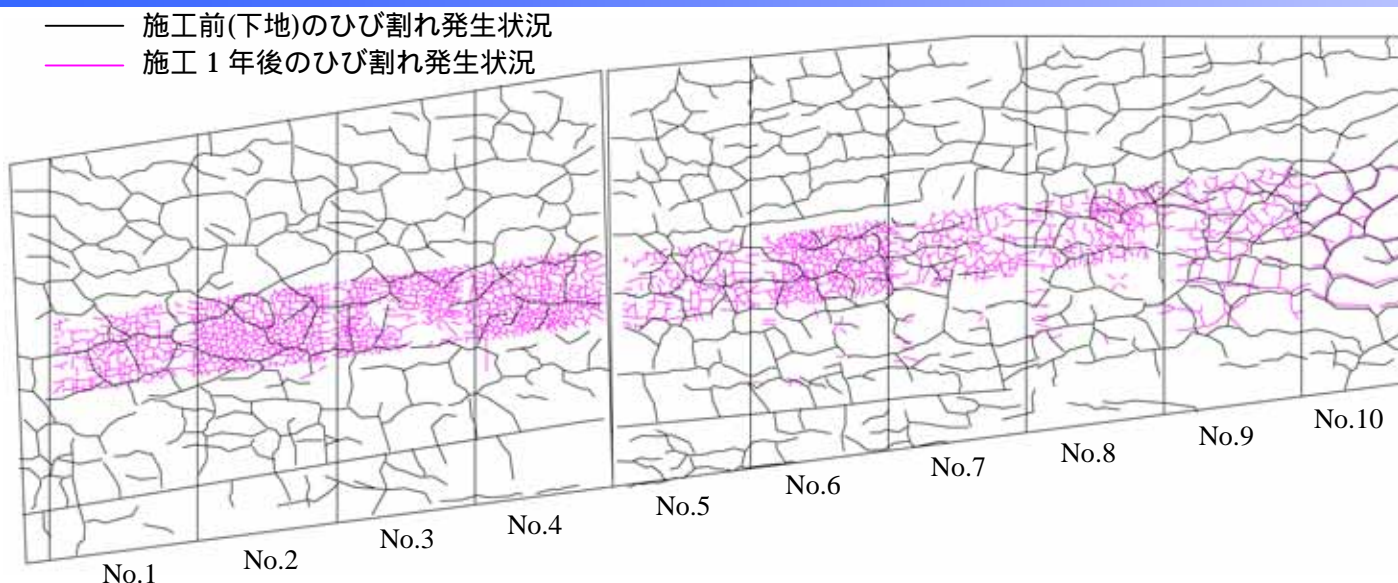
- (1) 1年経過して、補強筋の有無に関係なく、ECC部分のひび割れ幅は0.05mm以下（肉眼では確認しにくい程度）と小さかった。
- (2) ECCを用いた補修部分は、通常のもルタルを用いた補修部分よりも、ひび割れが細かい点で優れていた。

ひび割れ幅
 0.05mm以下 (緑)
 0.21~1mm (黄)
 0.05~0.2mm (赤)
 1mm以上 (青)
